対象業種・設備概要

【業種】 製造業全般 【設備】 セル組立工程

パトライト三田工場 活用例

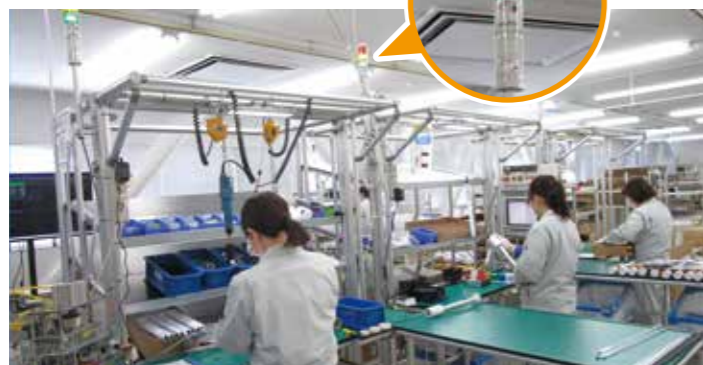
システムイメージ

セル屋台の作業台の下に光電センサを取り付けて、作業者がいる(稼働)、離れる(非稼働)というシンプルなデータを現場の負担なく収集できる仕組みをWDで構築し非稼働時間を見える化することで、わずか一ヶ月で大きな改善成果を出すことができました。

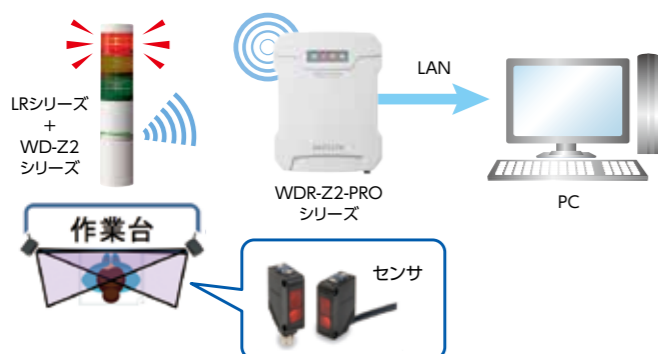
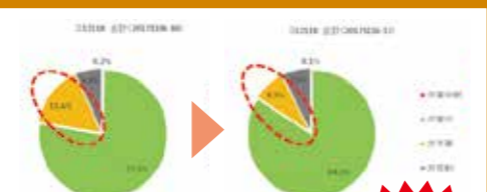
ロスの見える化の仕組み

作業者がエリア外に出てしまう僅かな時間の積み重ねを把握し目から隣のロスの見える化が実現。その後の要因分析、各種改善で...

非稼働時間比率 15.6%
8.3%
7.3%削減!

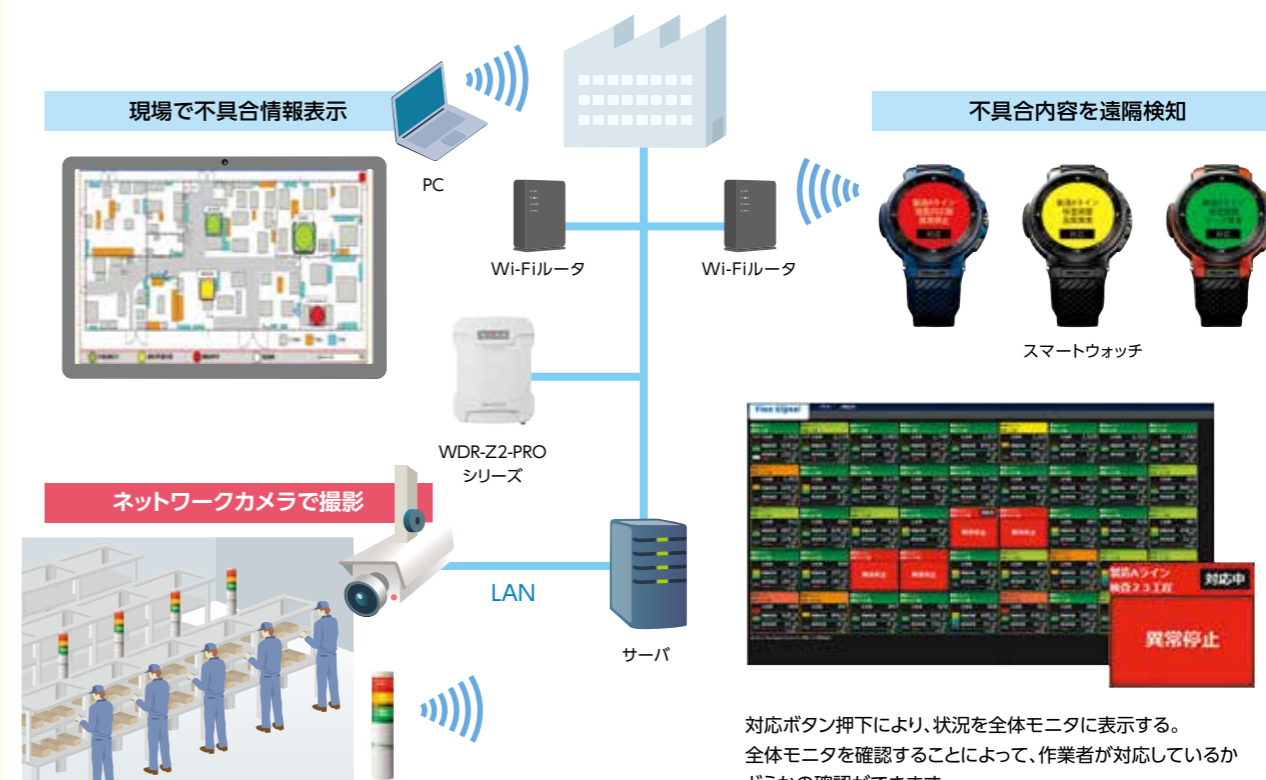
ネットワークカメラでの非作業要因分析

対応ボタン押下により、状況を全体モニタに表示する。全体モニタを確認することによって、作業者が対応しているかどうかの確認ができます。

- 異常発生時にその前後の映像を自動保存
 - ガントチャートをクリックすると対象の動画を再生
- ※別途ソフトウェア等が必要になります
